LA GESTIÓN DEL SISTEMA PLAYA-DUNA DE S'AMARADOR (PARC NATURAL DE MONDRAGÓ, SE DE MALLORCA)

José A. MARTÍN-PRIETO¹, Jaume SERVERA¹ y M. Àngels RAMOS²

2) Parc Natural de Mondragó, Conselleria de Medi Ambient, Govern de les Illes Balears.

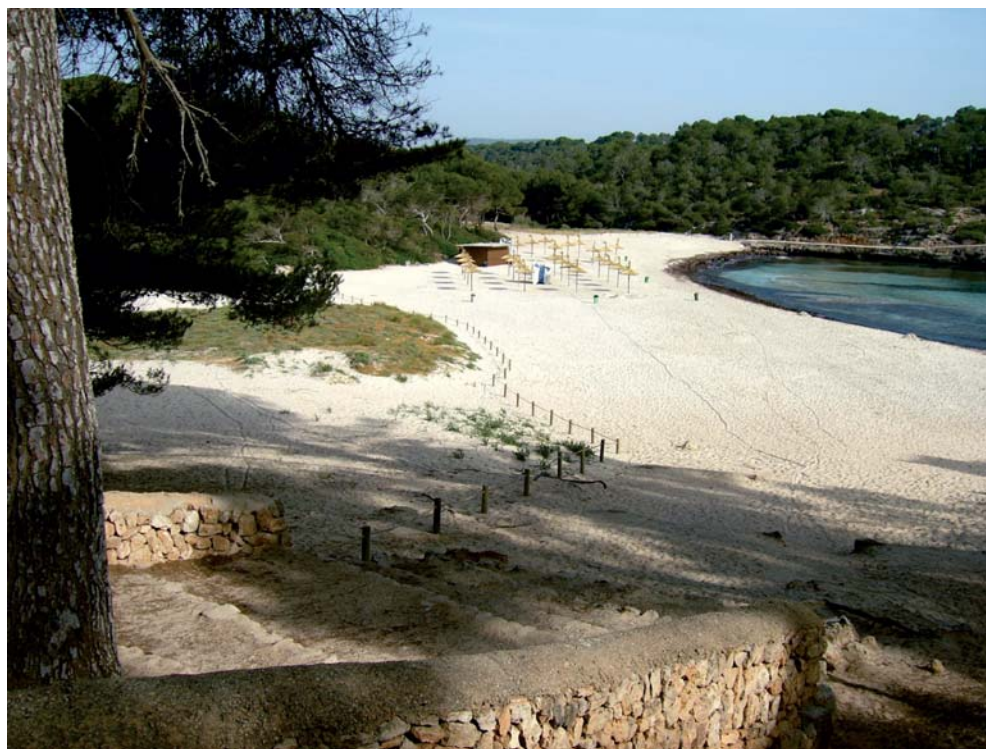
Figura 2. Vista parcial de la playa de s'Amarador. En primer término se observa el principal acceso a la playa; en el centro y fondo, la *foredune* meridional y el kiosco-bar respectivamente.

El otro punto negativo lo constituye el kiosco-bar situado en la mitad de la playa, que favorece por su situación procesos y formas erosivas que se manifiestan en una aceleración del flujo eólico que aumenta el transporte de sedimento hacia el interior y fuera del sistema, dando lugar a una pérdida en el balance sedimentario.

Reordenación del servicio de restauración. Ya se explicaron anteriormente los problemas que genera el kiosco-bar, por lo que se considera necesaria su reubicación en una zona menos sensible, de tal manera que no perjudique los procesos naturales. La zona que se propuso se sitúa en el camino que accede a la playa y junto al afloramiento rocoso.

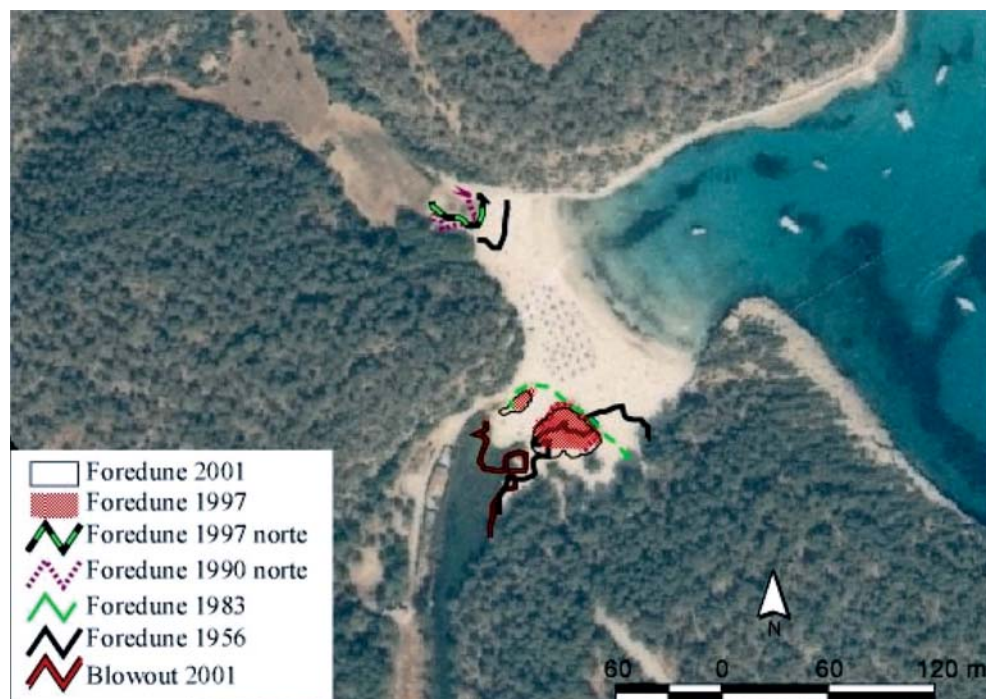
Figura 4. Evolución de la *foredune* desde 1956 hasta el 2001.

El periodo que fue analizado es el mismo que para la línea de costa (1956-2001). Su evolución histórica a partir de la fotografía aérea nos permitió comprobar cómo la superficie ocupada por estas primeras acumulaciones arenosas en el límite superior de la playa presentaba un claro retroceso. Esta tendencia en el tiempo repercutía en una importante desestructuración tanto morfológica como de la vegetación que colonizaba del cordón dunar, proceso que conjuntamente desembocaba en la progresiva desaparición de las mismas *foredunes*.

En general, el resultado ha sido una importante reducción de la superficie que ocupaban las *foredunes*, hasta quedar actualmente totalmente aisladas y compartimentadas en dos sectores (Fig. 4). Este hecho obedece a varios factores: por un lado es consecuencia del efecto natural erosivo del propio torrente de s'Amarador y, por otra parte, resulta tanto de la presión antrópica ejercida por los usuarios para acceder a las áreas de picnic que se sitúan detrás de la duna, como del hecho de ser la zona principal de acceso a la playa desde el parking, todo ello unido a la falta de control hacia los usuarios. Esto ha dado lugar a la pérdida de cobertura vegetal, a partir de la cual se han desarrollado importantes canales de deflación que incrementan el déficit en el balance sedimentario.

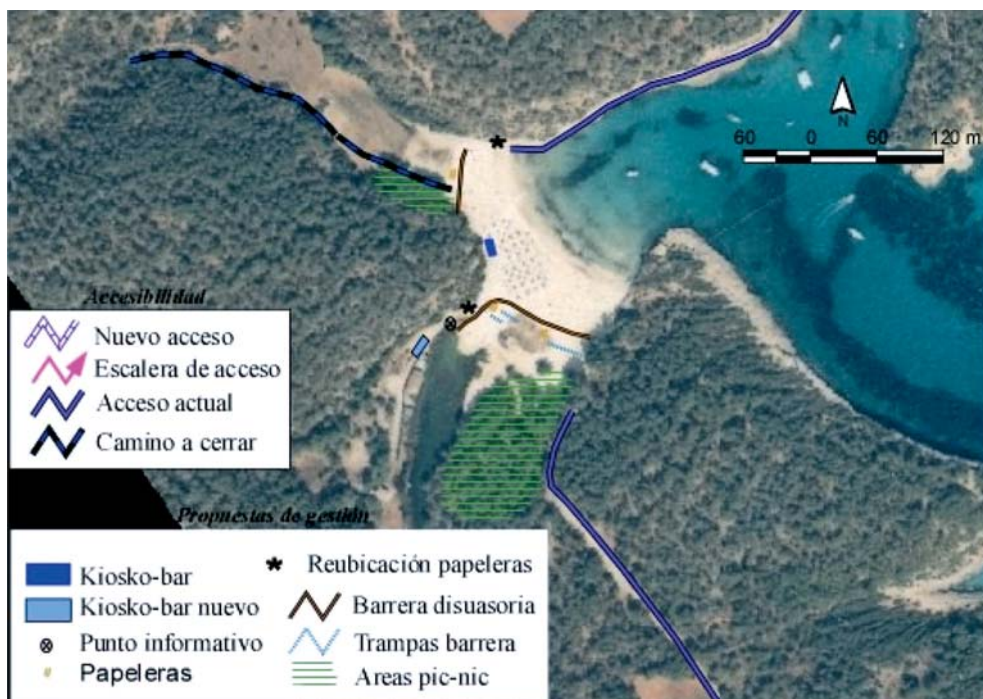
Figura 5. Propuestas de gestión y reordenación de servicios para la playa de s'Amarador.

El elevado impacto antrópico a que se ve sometido da lugar a diferentes formas de presión que repercuten de forma negativa, degradando el sistema playa-duna en su conjunto. Así, los principales impactos derivados de la actividad antrópica son (Fig. 5):

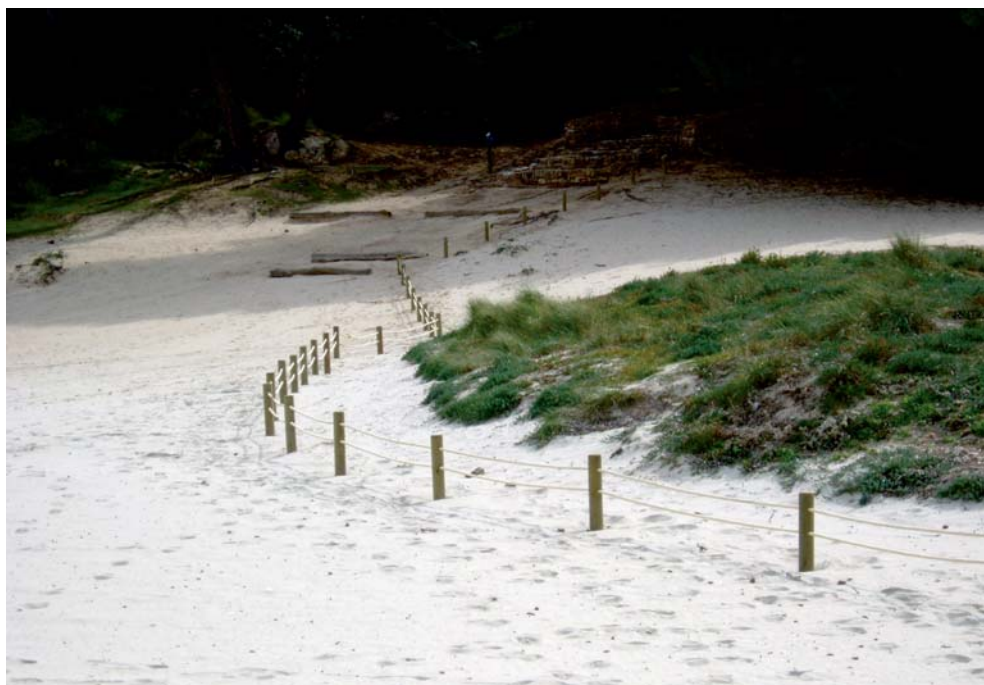
Figura 6. Ubicación de la barrera disuasiva frente a la *foredune*. Al fondo el principal punto de acceso desde el parking.

Ya en la primavera del 2006, se procedió a la colocación de un cerramiento disuasivo a base de pilones de madera tratada. Concretamente se trata de dos cerramientos, uno de 55 m que abarca la duna septentrional y otro de 130 m para la duna meridional. Los pilones

se colocaron a una equidistancia de 2 m, enterrando en la arena 80 cm y dejando fuera 60 cm, unidos entre sí por dos cuerdas. Su función, junto con la señalización informativa también instalada en primavera, es la de disuadir el paso de personas a las zonas donde se llevará a cabo la estabilización del frente dunar (Fig. 6).

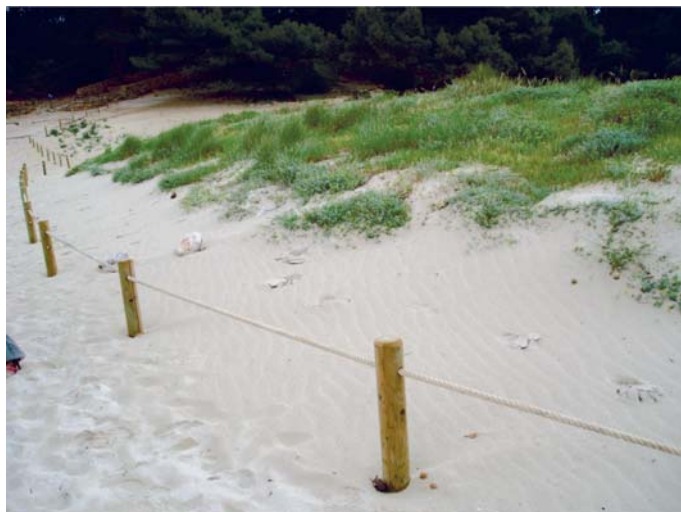
Figura 8.

En primer término, recuperación del talud de la duna; al fondo se puede observar la presencia de lirios de mar detrás de la barrera disuasiva.

Todo lo expuesto anteriormente ha permitido que, a pesar de no estar instaladas las trampas-barrera, el sistema haya recuperado aspectos naturales a un ritmo sorprendente. Se ha podido observar una mayor extensión de *Lirio de mar* (*Pancreatium maritimum*) y cómo las dunas embrionarias, próximas al cerramiento, ayudaban a restablecer el perfil de erosión de la parte del talud frontal de la *foredune* (Fig. 8).

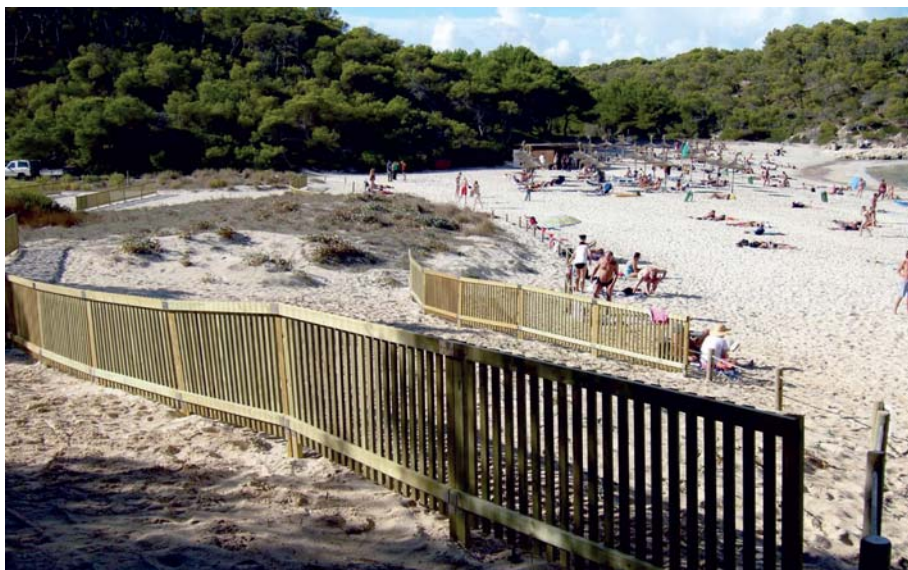
Figura 1. Aspecto general de la *foredune*, mostrando las diferentes técnicas de gestión llevadas a cabo en este sector de la playa, consistentes en la instalación de trampas sedimentarias y un cordón disuasivo en el frente de la misma. En segundo término se puede apreciar el kiosco-bar.
